Handlungsempfehlungen zum Umgang mit Wasserressourcen auf alpinen Schutzhütten

Anhang

im Auftrag von Deutsche Bundesstiftung Umwelt

Universität der Bundeswehr München

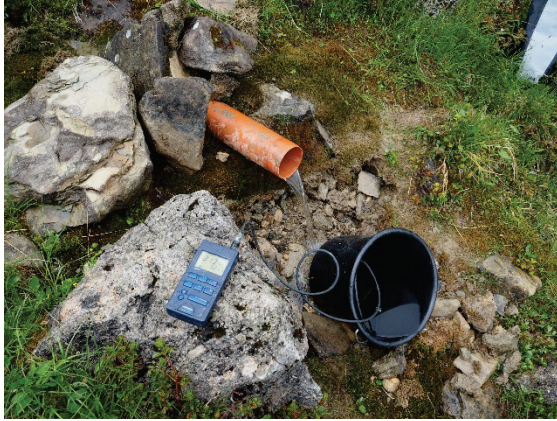
Messung von Schüttung und Leitfähigkeit

Die folgenden Abbildungen dokumentieren beispielhaft den Bau einer Anlage zum Fassen, Ableiten und Sammeln von Quellwasser unter den Bedingungen alpiner Schutzhütten. Das Bildmaterial wurde von Herrn Werner Klinger, TB Klinger – alpECON KULTUR-TECHNIK GmbH bereitgestellt.

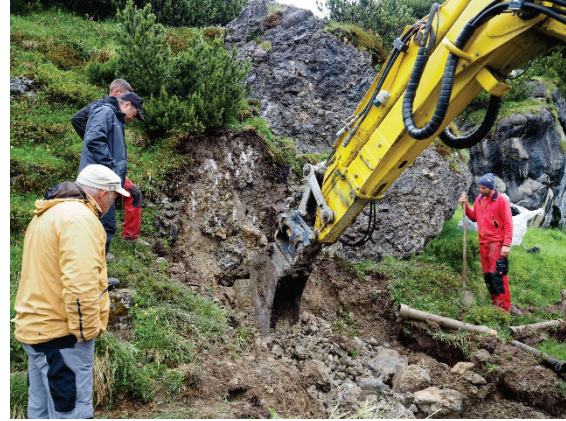
vorsichtiges Nachgraben

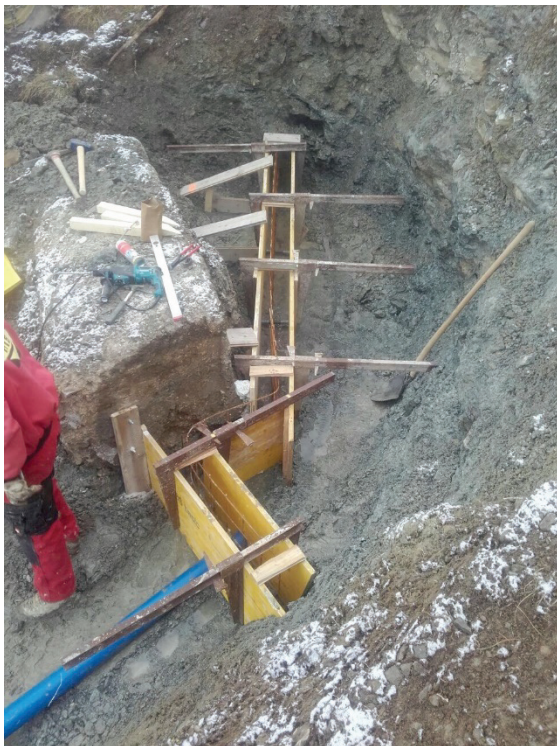
Schalen des Betonriegels

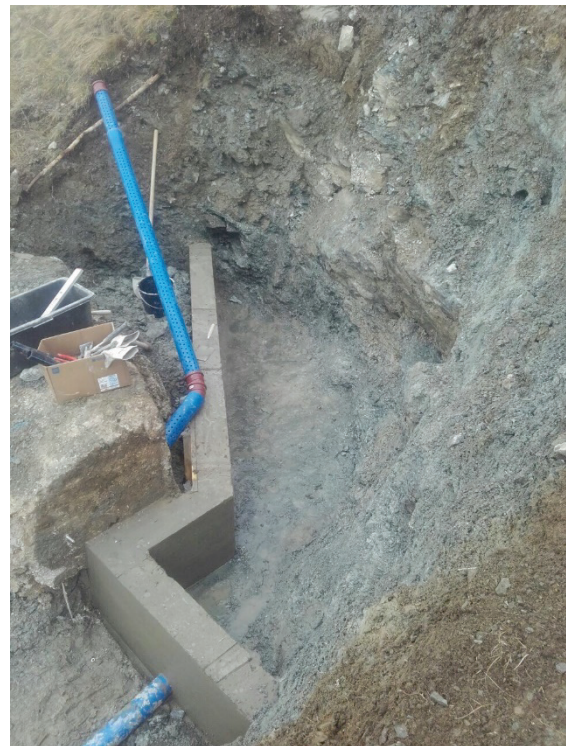
Betonriegel ausgeschalt

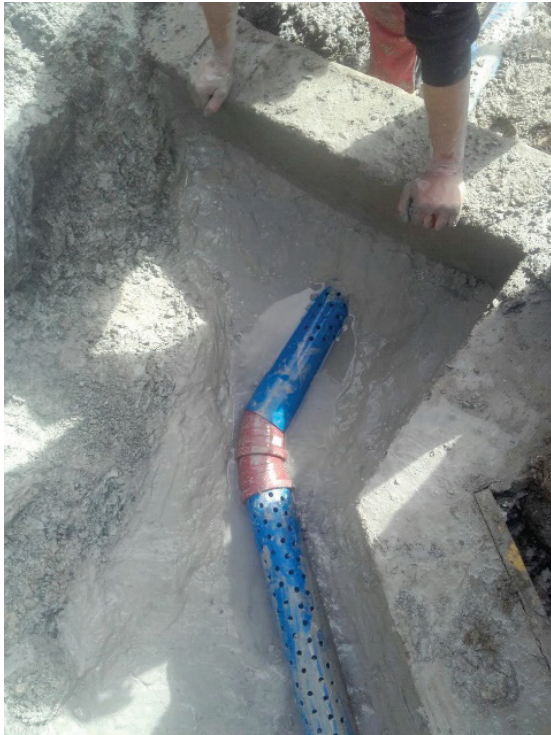
Untere Abdichtung mit Lehm

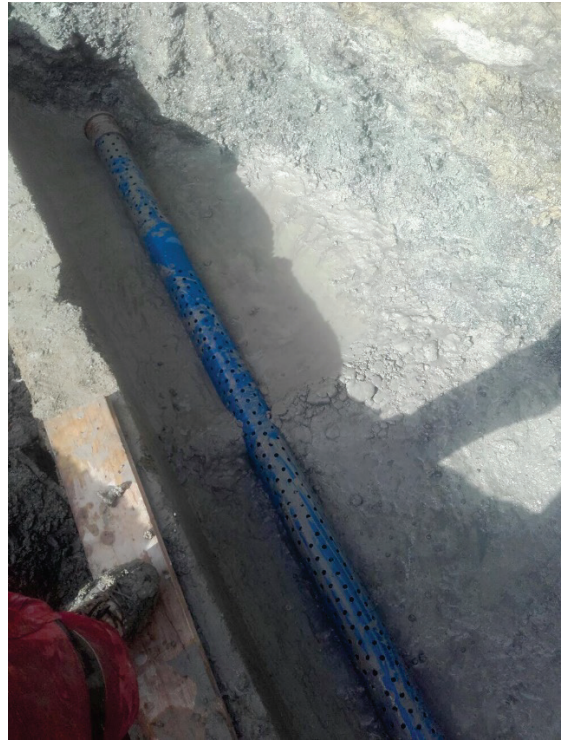
Verlegen des Sickerrohes

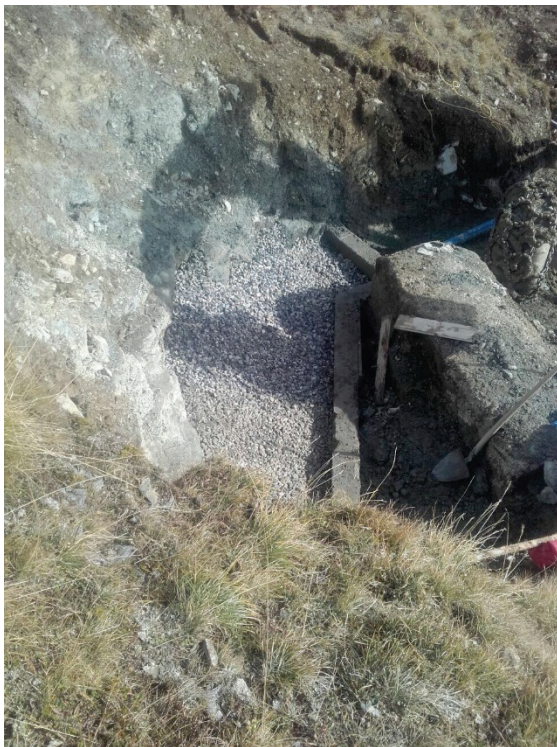
Einbringen des Drainagekieses

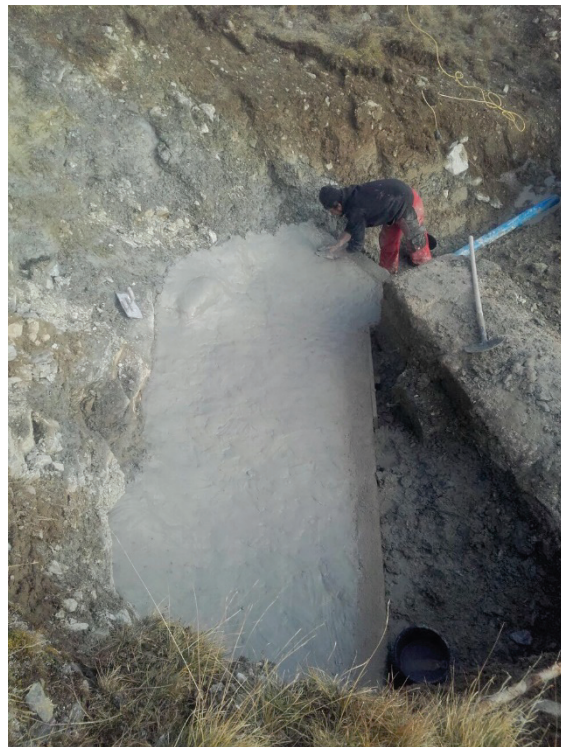
Abdichtung mit Lehmdeckel

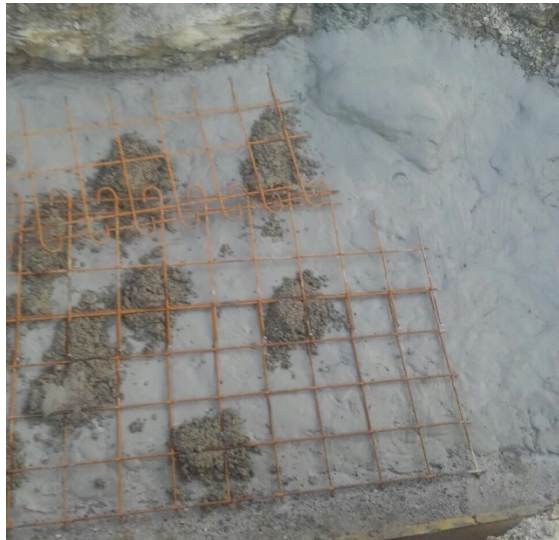
Stahleinlage für Betondeckel

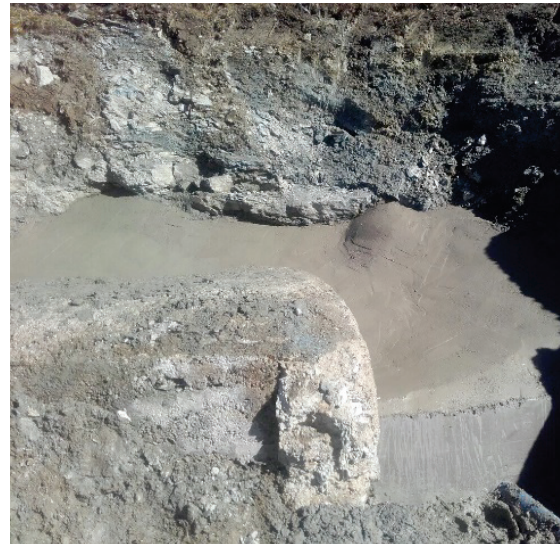
Betondeckel

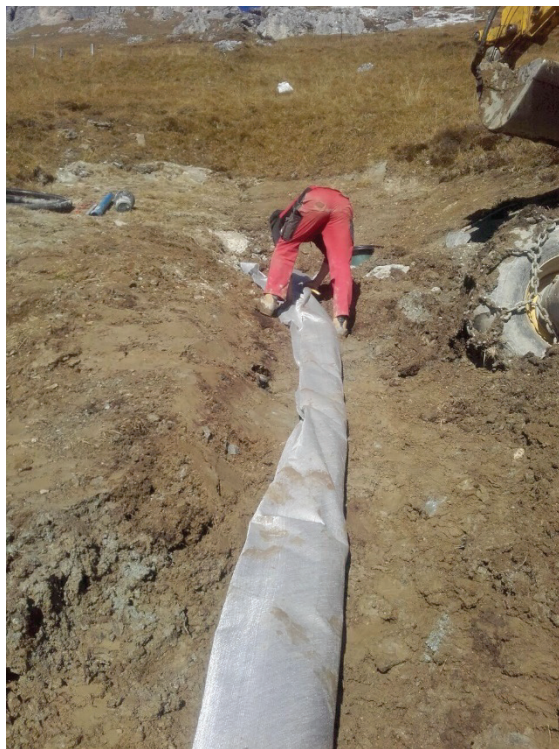
Verlegen der Ableitung zum Quellschacht

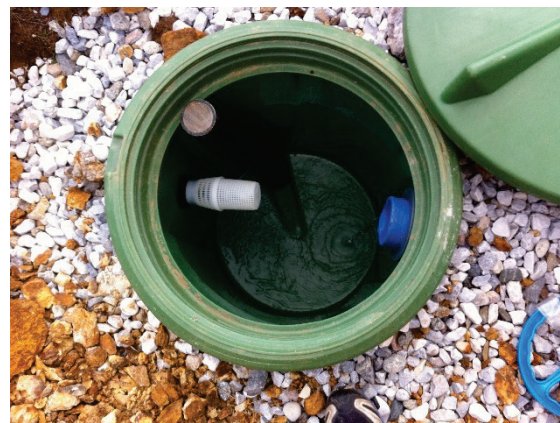
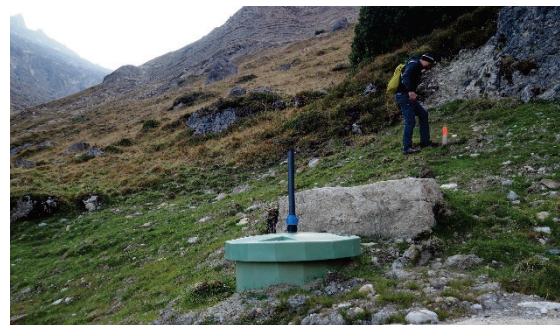
fertiger Quellschacht

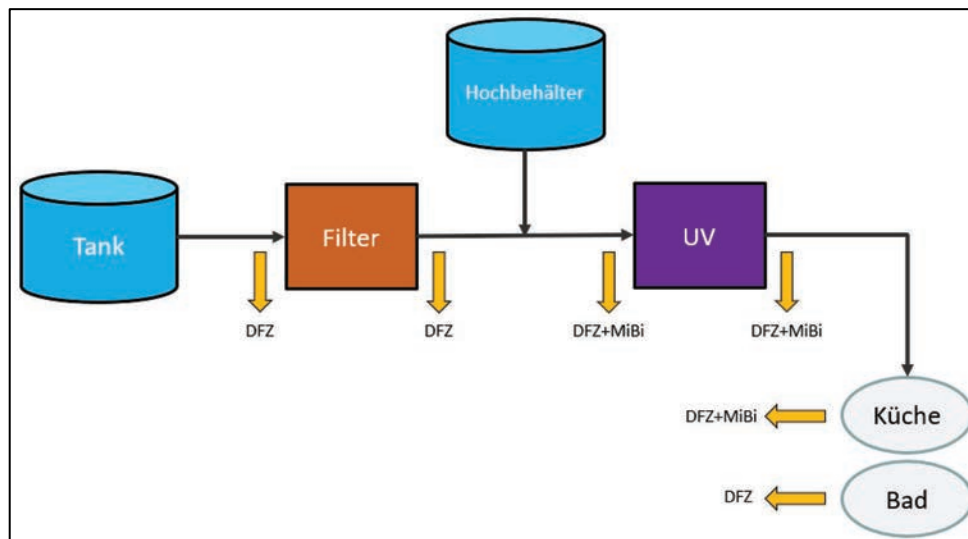
Das Fließschema der Wasserversorgung ist in Abbildung 4-1 dargestellt. Probenahmestellen sind mit gelben Pfeilen dargestellt, wobei Stellen für die Kultivierung mit „MiBi“, und Stellen mit durchflussszytometrischen Proben mit „DFZ“ gekennzeichnet sind.

Abbildung 4-1: Fließschema der Wasserversorgung auf Hütte E

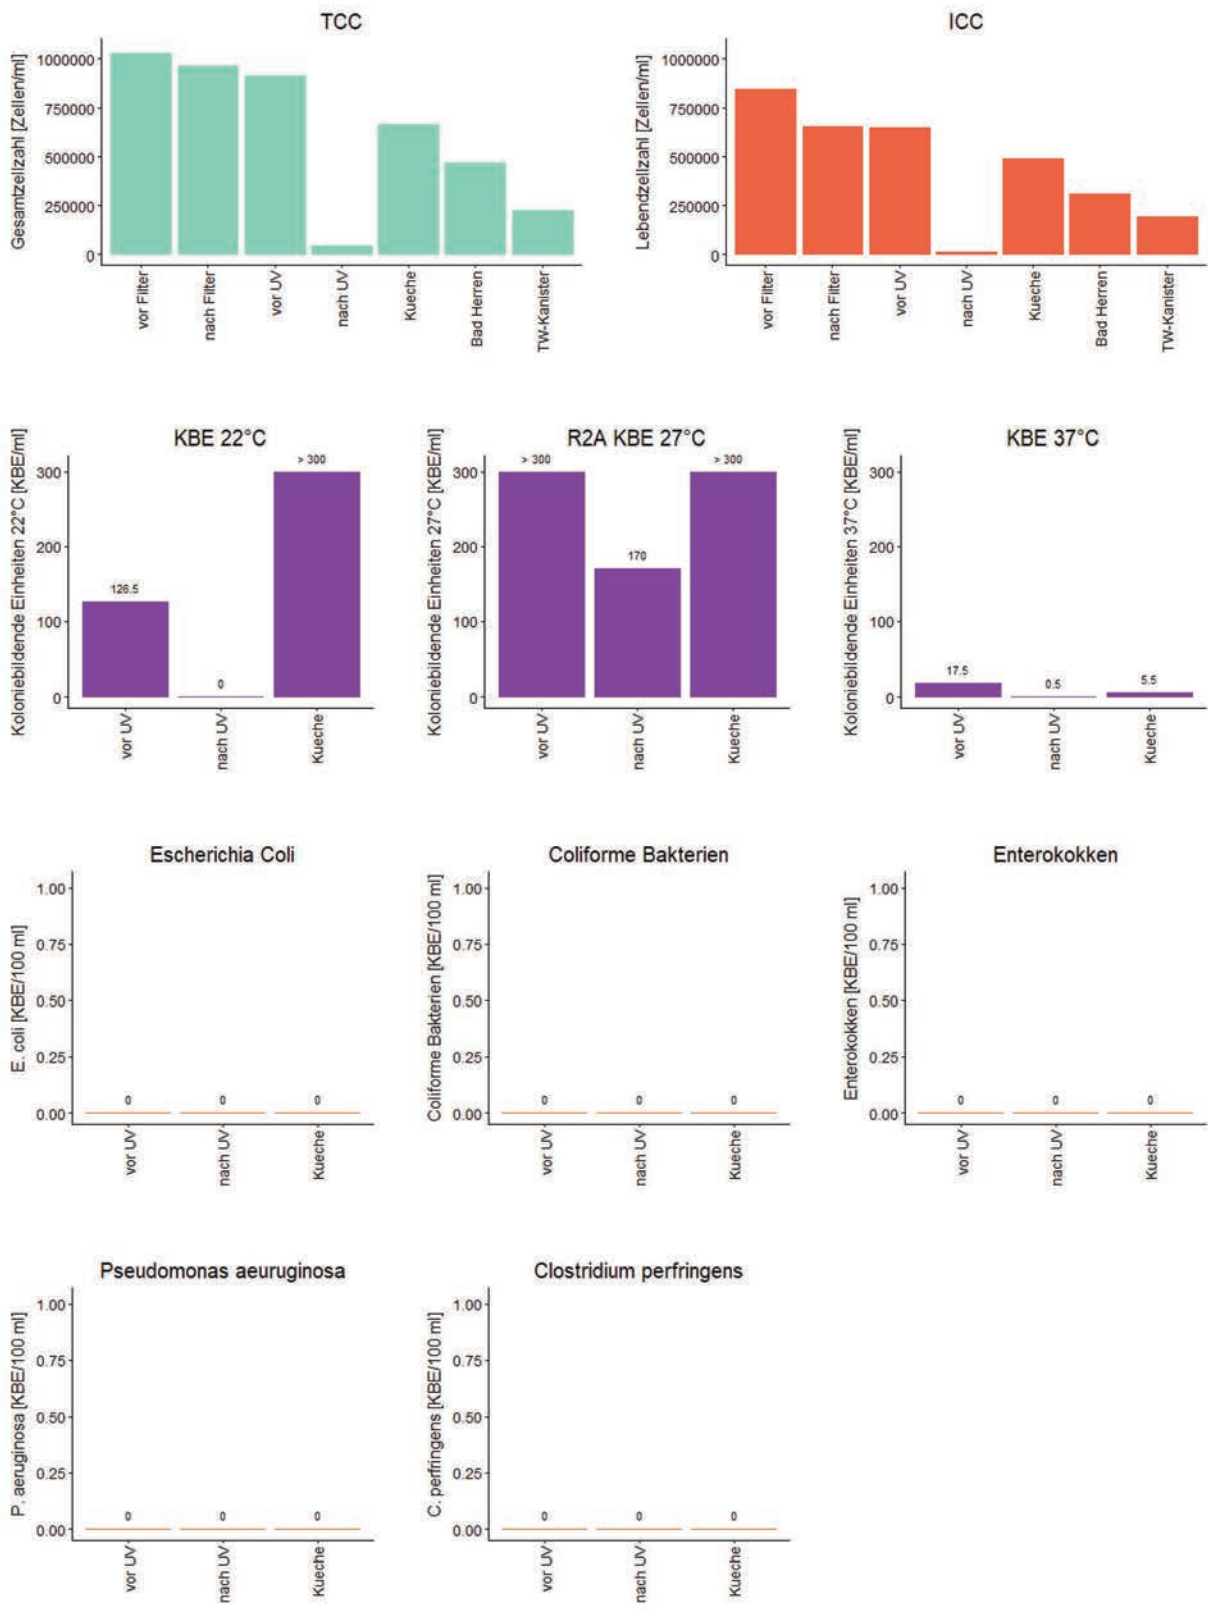
Unmittelbar nach UV-Desinfektion zeigt sich, dass die Zellzahlen sehr stark reduziert werden, was bisherigen Erfahrungen mit der Untersuchung von UV-behandeltem Wasser entgegensteht. Oftmals sind nach UV-Bestrahlung die Zellzahlen (TCC und ICC) nahezu unverändert, da die Zellen noch kurzfristig ihre volle Integrität und damit auch ihre Aktivität behalten. Diese nimmt erst nach einiger Zeit ab und verhindert dadurch die Zell-Vermehrung. Das hier beobachtete unmittelbare Schädigung der Zellen könnte ein Hinweis auf eine sehr starke Bestrahlung mit UV-Licht sein.

Allerdings zeigt sich dann eine starke Wiederverkeimung zu den Abgabestellen hin. Insbesondere in der Küche sind die durchflusszytometrischen Zellzahlen, als auch KBE bei 22°C (über dem Grenzwert der TWV) und am aktivitätsfördernden R2A-Agar (KBE bei 27°), der bei Trinkwasserproben tendenziell höhere Werte erzielt, stark erhöht. Aufgrund der gleichen Wassertemperatur in Küche und unmittelbar nach Desinfektion ist eine mangelnde Spülung als Ursache weitgehend auszuschließen.

Abbildung 4-2: Ergebnisse der mikrobiologischen Untersuchungen auf Hütte E

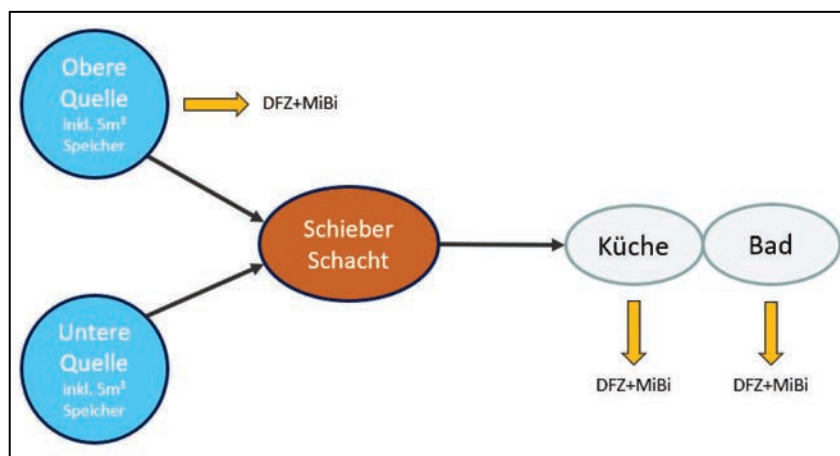
Das Fließschema der Wasserversorgung ist in Abbildung 4-3 dargestellt. Probenahmestellen sind mit gelben Pfeilen dargestellt, wobei Stellen für die Kultivierung mit „MiBi“, und Stellen mit durchflussszytometrischen Proben mit „DFZ“ gekennzeichnet sind.

Abbildung 4-3: Fließschema der Wasserversorgung auf Hütte F

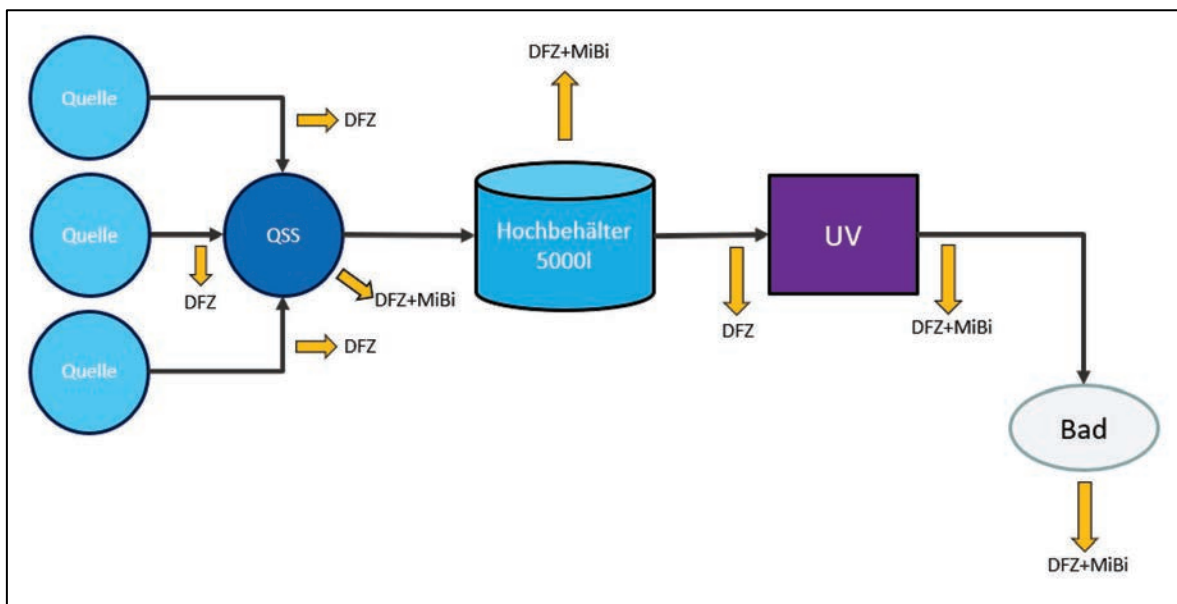
Das Fließschema der Wasserversorgung ist in Abbildung 4-5 dargestellt. Probenahmestellen sind mit gelben Pfeilen dargestellt, wobei Stellen für die Kultivierung mit „MiBi“, und Stellen mit durchflussszytometrischen Proben mit „DFZ“ gekennzeichnet sind.

Abbildung 4-5: Fließschema der Wasserversorgung auf Hütte G

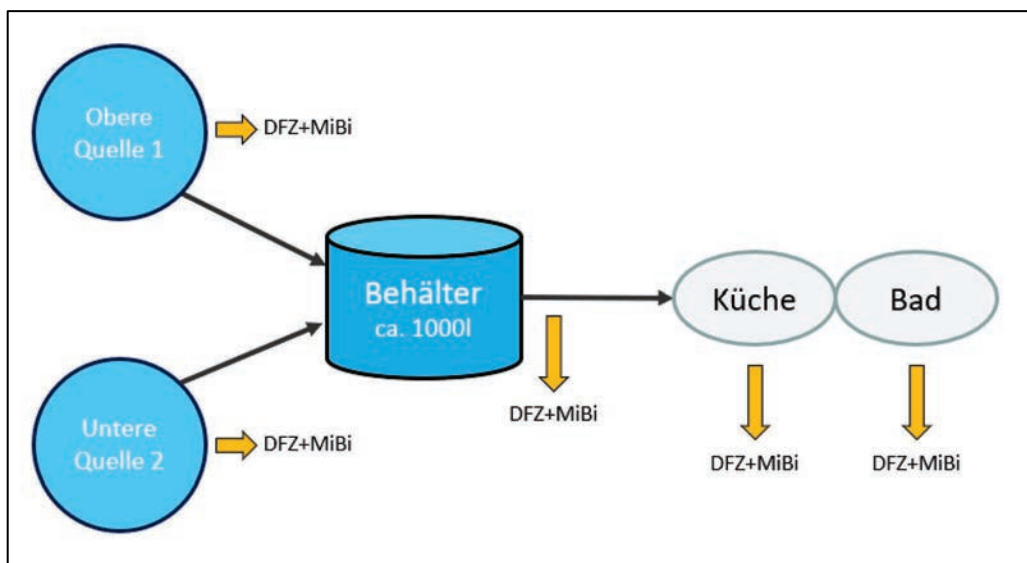
Das Fließschema der Wasserversorgung ist in Abbildung 4-7 dargestellt. Probenahmestellen sind mit gelben Pfeilen dargestellt, wobei Stellen für die Kultivierung mit „MiBi“, und Stellen mit durchflusszytometrischen Proben mit „DFZ“ gekennzeichnet sind.

Abbildung 4-7: Fließschema der Wasserversorgung auf Hütte H

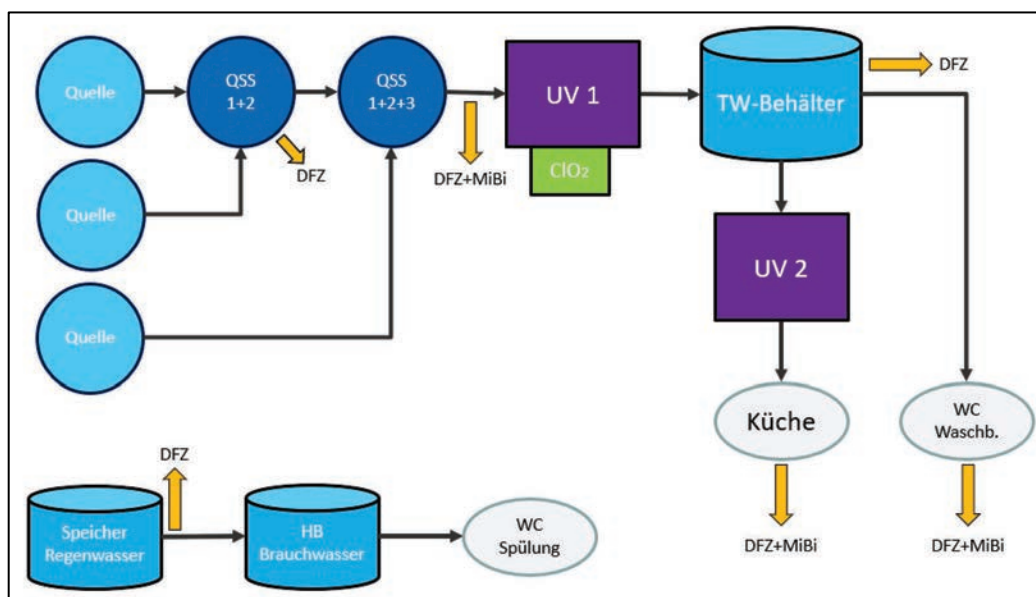
Das Fließschema der Wasserversorgung ist in Abbildung 4-9 dargestellt. Probenahmestellen sind mit gelben Pfeilen dargestellt, wobei Stellen für die Kultivierung mit „MiBi“, und Stellen mit durchflusszytometrischen Proben mit „DFZ“ gekennzeichnet sind.

Abbildung 4-9: Fließschema der Wasserversorgung auf Hütte I

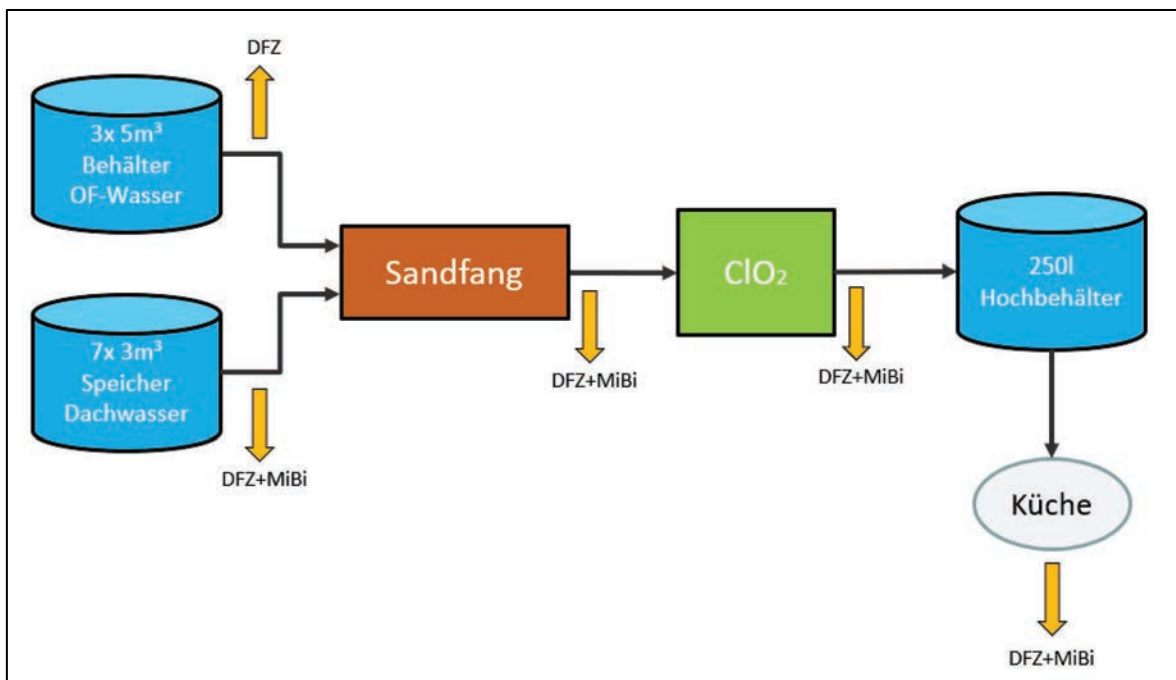
Das Fließschema der Wasserversorgung ist in Abbildung 4-13 dargestellt. Probenahmestellen sind mit gelben Pfeilen dargestellt, wobei Stellen für die Kultivierung mit „MiBi“, und Stellen mit durchflusszytometrischen Proben mit „DFZ“ gekennzeichnet sind.

Abbildung 4-13: Fließschema der Wasserversorgung auf Hütte K

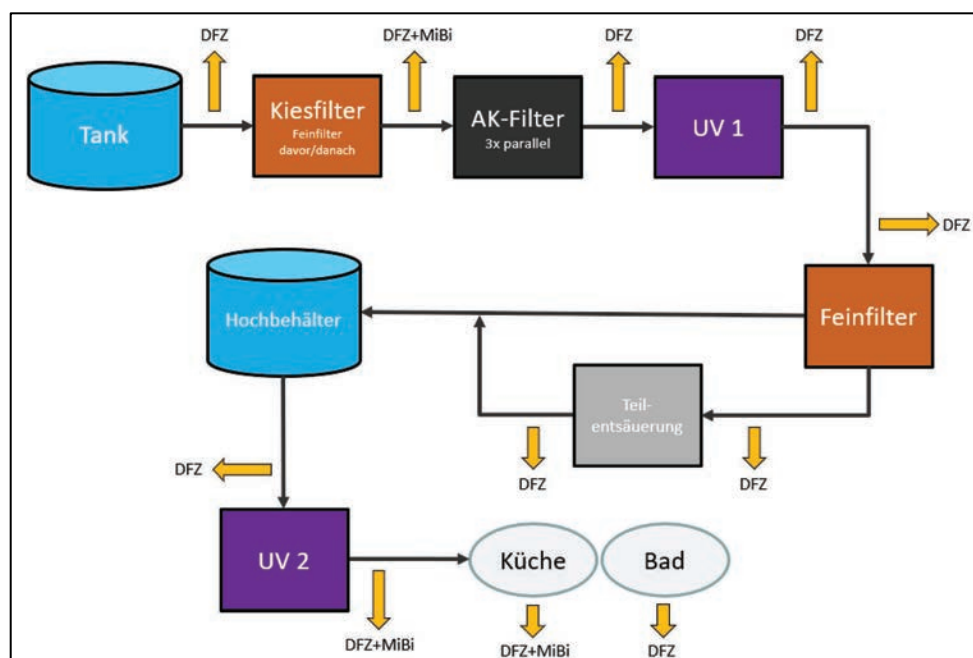
Das Fließschema der Wasserversorgung ist in Abbildung 4-15 dargestellt. Probenahmestellen sind mit gelben Pfeilen dargestellt, wobei Stellen für die Kultivierung mit „MiBi“, und Stellen mit durchflusszytometrischen Proben mit „DFZ“ gekennzeichnet sind.

Abbildung 4-15: Fließschema der Wasserversorgung auf Hütte L

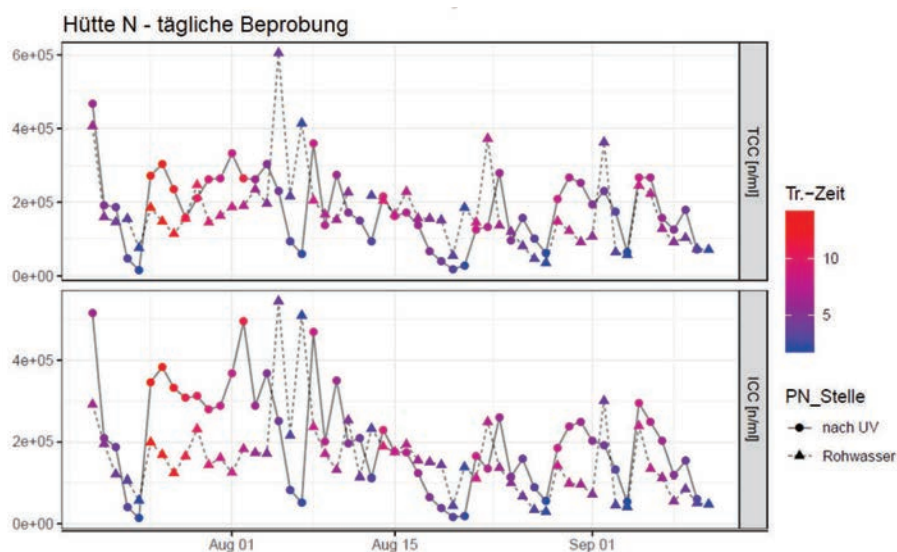
Die genannten Proben wurden vom Rohwasser bzw. unmittelbar nach UV-Desinfektion entnommen. Die Untersuchung mittels Durchflusszytometrie wurde wie in Kap. 4.2 beschrieben durchgeführt. In Abbildung 4-19 sind die Ergebnisse der durchflusszytometrischen Messungen dargestellt. Neben den Zellzahlen ist die Transportzeit der Probe bis ins Labor farblich dargestellt. Proben, die mit blaufarbenen Punkten dargestellt sind, wurden nach maximal 3 Tagen, Proben mit rotfarbenen Punkten erst nach mehr als 10 Tagen mittels Durchflusszytometrie gemessen.

Abbildung 4-19: Ergebnisse der durchflusszytometrischen Untersuchungen der täglichen Proben auf Hütte N

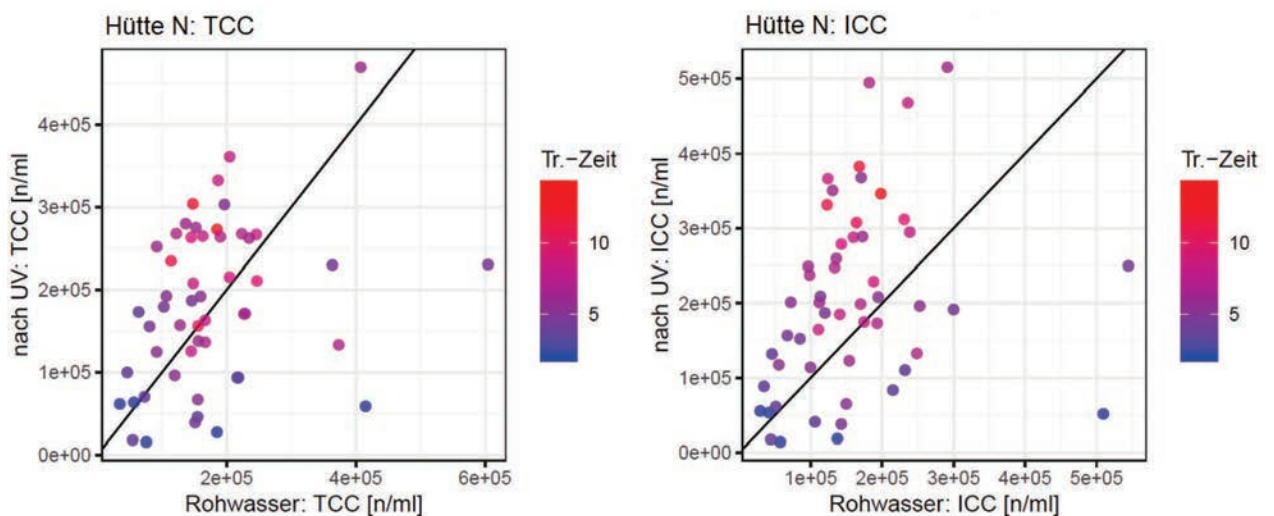
Leider zeigt sich, dass die Transportzeit ins Labor einen weitaus größeren Einfluss genommen hat als ursprünglich angenommen. Dieser Umstand ist noch einmal weitaus deutlicher in Abbildung 4-20 zu erkennen, wo die gleichartige Färbung vorgenommen wurde. Es ist zu erkennen, dass ein klarer Zusammenhang zwischen Zellzahlen und Transportzeit vorliegt – je länger eine Probe bis ins Labor gebraucht hat, desto höher sind die vorliegenden Zellzahlen. Durch den längeren Transport aus Bayern nach Wien mitten im Hochsommer kamen die Proben zum Teil mit mehr als 25°C Temperatur im Labor an. In vergangenen Projekten konnte bei durchgehender Kühlung bei 4°C eine Lagerungsfähigkeit durchflusszytometrischer Proben von mehr als 7 Tagen vermerkt werden.

Abbildung 4-20: Zusammenhang zwischen Transportzeit und Zellzahlen bei den Proben von Hütte N

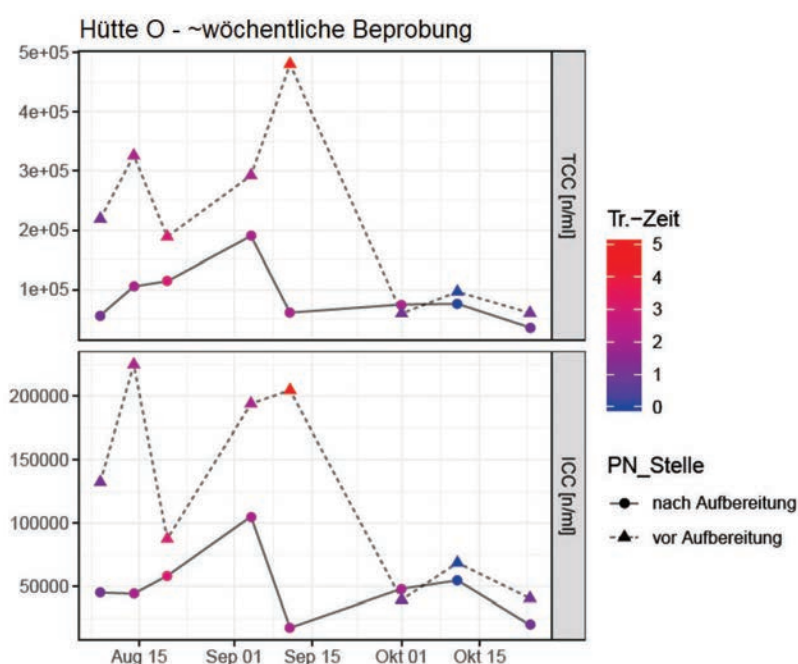
Leider stehen zu Hütte N keine weiteren Informationen – insbesondere zur Wasserversorgung zur Verfügung. Die Proben wurden vor und nach Aufbereitung entnommen. In Abbildung 4-21 sind die Ergebnisse der durchflusszytometrischen Messungen dargestellt. Der oben beschriebene Zusammenhang zwischen Transportzeit und Zellzahl scheint bei Hütte N nicht ganz so stark ausgeprägt zu sein – die Proben konnten auch spätestens nach 5 Tagen im Labor gemessen werden.

Abbildung 4-21: Ergebnisse der durchflusszytometrischen Untersuchungen der wöchentlichen Proben auf Hütte O
